# CV PROBLEM ÇÖZÜMLERİ - FREN BALATALARI VE DİSKLERİ

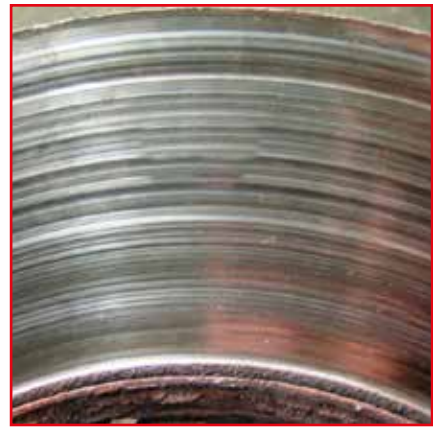
| <b>GÖRÜNÜM</b> | Çentikli yüzeye sahip disk. |
| <b>SEBEP</b> | Disk için çok sert sürtünme malzeme ile takılan balatalar veya aşırı derecede aşınmaya maruz kalan disklerle takılan yeni balatalar. |
| <b>SONUÇ</b> | Frenleme performansında azalma ve frenleme esnasında etkilenen aks üzerinde muhtemel dengesizlik. |

| <b>ÇARE</b> | <ul style="list-style-type: none"> <li>Balataları değiştirin.</li> <li>Diskin durumunu ve minimum kalınlığı kontrol edin. Gerekli olması halinde diskleri değiştirin.</li> <li>Kullanılan yedek parçaların kalitesini kontrol edin.</li> </ul> |

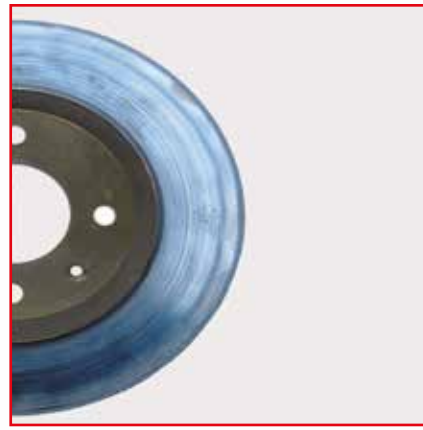
| <b>GÖRÜNÜM</b> | Disk üzerinde, aşırı ısınma nedeniyle fiziksel bir değişimi gösteren mavi şeritler. |
| <b>SEBEP</b> | Uzun süreli frenleme veya doğru olmayan şekilde yokuş aşağı frenleme için frenlerin yoğun şekilde kullanılması. |
| <b>SONUÇ</b> | Temas yüzeyinin bozulması ve çatlaklara neden olabilen fren diskinde aşırı ısınma. |

| <b>ÇARE</b> | <ul style="list-style-type: none"> <li>Fren disk ve balatalarının zorunlu değişimi.</li> <li>Değişim işleminden sonra ilk 250 km sırasında yeni takılan aksamların doğru şekilde yerleşimini mümkün kılacak amacıyla keskin frenlemeden kaçınılmalıdır.</li> </ul> |

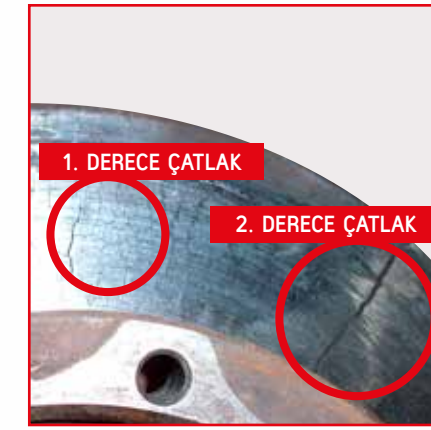
| <b>GÖRÜNÜM</b> | Disk yüzeyinde birinci ve ikinci derecede çatlaklar. |
| <b>SEBEP</b> | Parkur özellikleri veya taşınan yük dolayısıyla frenlerin yoğun şekilde kullanımı. |
| <b>SONUÇ</b> | Özellikle ikinci derecede çatlakla birlikte diskin beklenmedik ve muhtemel mekanik çöküşü. |

| <b>ÇARE</b> | <ul style="list-style-type: none"> <li>Çatlaklardan biri OD'den ID'ye hareket ettiğinde, özellikle 2. derece çatlaka sahip fren disk ve balatalarının zorunlu değişimi.</li> <li>Fren kaliperleri kontrol edilmelidir.</li> </ul> |

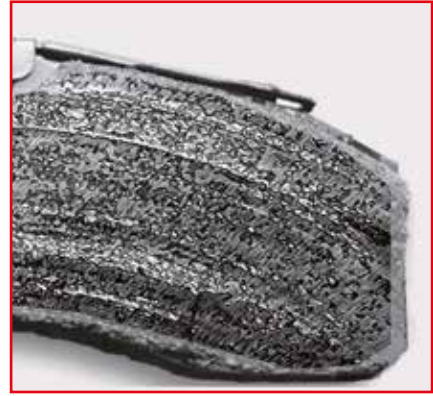
| <b>GÖRÜNÜM</b> | Kirlenmiş balata sürtünme malzemesi. |
| <b>SEBEP</b> | Yağlı madde veya solvent nedeniyle kirlenme. |
| <b>SONUÇ</b> | Frenleme performansında azalma ve frenleme esnasında muhtemel dengesizlik. |

| <b>ÇARE</b> | <ul style="list-style-type: none"> <li>Balataları değiştirin.</li> <li>Aks üzerindeki diskleri kontrol edin.</li> <li>Poyra veya yakındaki aksamlarda sıvı kaçağı kontrolü yapın.</li> </ul> |

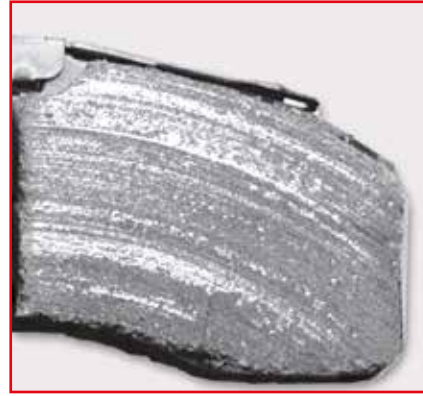
| <b>GÖRÜNÜM</b> | Cam gibi parlaklaşan balata sürtünme malzemesi. |
| <b>SEBEP</b> | Frenler üzerinde çok hafif işler uygulanması; örnek: düşük hız ve basınçla fren uygulama. |
| <b>SONUÇ</b> | Frenleme performansında azalma ve frenleme esnasında tıpkı ses (gıcirt). |

| <b>ÇARE</b> | <ul style="list-style-type: none"> <li>Camlaşma çok ağır değilse, birkaç kilometre orta ve ağır frenleme vasıtasıyla yüzey yenilenebilir, aksi takdirde balatalar değiştirilmelidir.</li> <li>Diskin durumunu ve minimum kalınlığı kontrol edin.</li> </ul> |

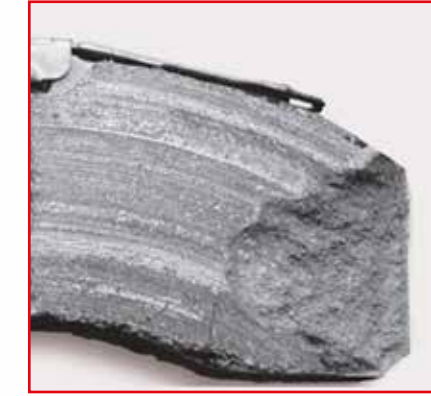
| <b>GÖRÜNÜM</b> | Ayrılmış sürtünme malzemesi. |
| <b>SEBEP</b> | Uygunsuz parçaların seçimiyle birlikte olası aşırı yük veya ağır frenleme. |
| <b>SONUÇ</b> | Frenleme performansında azalma ve frenleme esnasında tıpkı ses (gıcirt). |

| <b>ÇARE</b> | <ul style="list-style-type: none"> <li>Balataları değiştirin.</li> <li>Diskin durumunu ve minimum kalınlığı kontrol edin.</li> <li>Bir aşınma göstergesinin mevcudiyetine rağmen, her normal tamirhane fren kontrol ziyaretinde ve/veya her altı ayda bir balatanın durumunun kontrol edilmesi gereklidir.</li> </ul> |

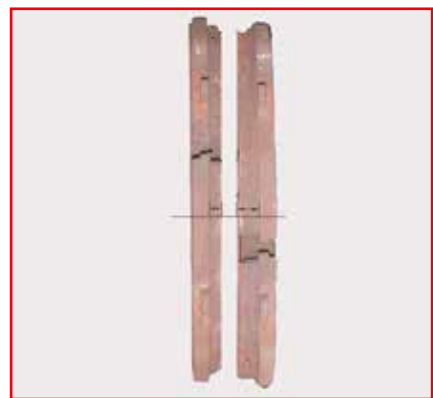
| <b>GÖRÜNÜM</b> | Eşit olmayan fren balatası aşınması. |
| <b>SEBEP</b> | Kaliperlerden biri sıkışmış veya durma konumuna doğru şekilde geri dönmüyor. |
| <b>SONUÇ</b> | Frenleme performansında azalma ve frenleme esnasında ilgili aks üzerinde muhtemel dengesizlik. |

| <b>ÇARE</b> | <ul style="list-style-type: none"> <li>Balataları değiştirin.</li> <li>Fren kaliperleri kontrol edilmelidir.</li> </ul> |

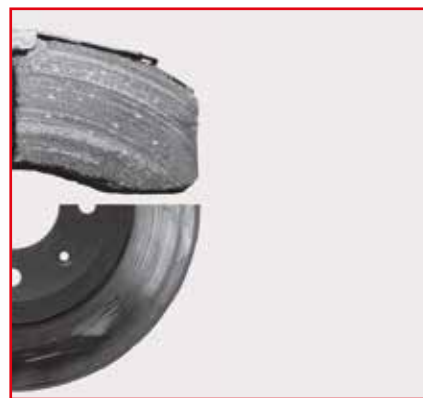
| <b>GÖRÜNÜM</b> | Sürtünme metal pikap içerir. |
| <b>SEBEP</b> | Fren pabucu ile disk arasında ıslak koşullar altında aşırı ısı oluşumu. |
| <b>SONUÇ</b> | Frenleme esnasında tipik metal sürtünme sesiyle birlikte etkilenen diskin aşınması. |

| <b>ÇARE</b> | <ul style="list-style-type: none"> <li>Balataları değiştirin.</li> <li>Diskin durumunu ve minimum kalınlığı kontrol edin.</li> <li>Gerekli olması halinde, akstaki iki disk de değiştirin.</li> </ul> |

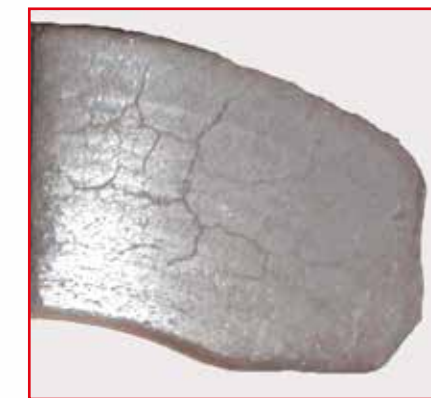
| <b>GÖRÜNÜM</b> | Yüzey çatlakları bulunan balata. |
| <b>SEBEP</b> | Aşırı yük veya yüksek sürtünme malzemesi sıcaklığı. |
| <b>SONUÇ</b> | Frenleme performansında azalmaya neden olan muhtemel sürtünme malzemesi ayrılması. |

| <b>ÇARE</b> | <ul style="list-style-type: none"> <li>Balataları değiştirin.</li> <li>Kaliperin doğru çalıştığını kontrol edin.</li> <li>Diskin durumunu ve minimum kalınlığı kontrol</li> <li>Gerekli olması halinde, akstaki iki disk de değiştirin.</li> </ul> |

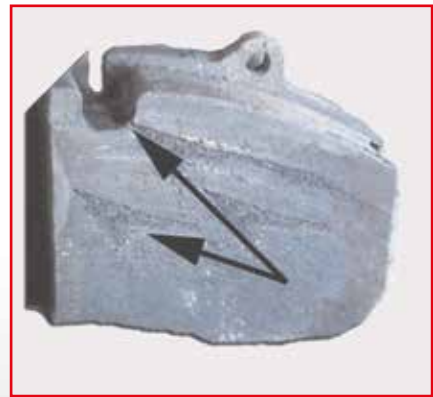
| <b>GÖRÜNÜM</b> | Aşırı derecede aşınmaya maruz kalmış balata ve diskler. |
| <b>SEBEP</b> | Sürtünme malzemesinin kum, çamur veya toprakla muhtemel kirlenmesi veya kaliper dişlisinin tamamlanmamış dönüşü. |
| <b>SONUÇ</b> | Bir aşınma göstergesiyle birlikte takılmayan balataların bulunduğu yerde hasara neden olan bir veya daha fazla balata da aşırı derecede aşınma. |

| <b>ÇARE</b> | <ul style="list-style-type: none"> <li>Balataları</li> <li>Diskin durumunu ve minimum kalınlığı kontrol edin.</li> <li>Gerekli olması halinde, akstaki iki disk de değiştirin.</li> </ul> |

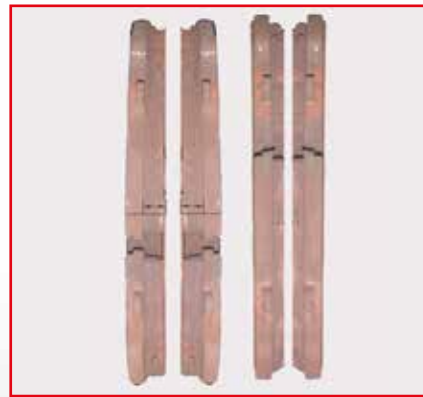
| <b>GÖRÜNÜM</b> | Aynı aks üzerindeki balatalarda eşitsiz aşınma. |
| <b>SEBEP</b> | Aynı akstaki bir kaliperin hatalı geri dönüşü. |
| <b>SONUÇ</b> | İlgili aks yönlendirici aks olduğu takdirde, bu sorun frenler bırakıldığında aracın dengesizliği sonucunu doğurabilir. |

| <b>ÇARE</b> | <ul style="list-style-type: none"> <li>Balataları değiştirin.</li> <li>Kaliperin doğru çalıştığını kontrol edin.</li> <li>Diskin durumunu ve minimum kalınlığı kontrol edin.</li> <li>Gerekli olması halinde, akstaki iki disk de değiştirin.</li> </ul> |

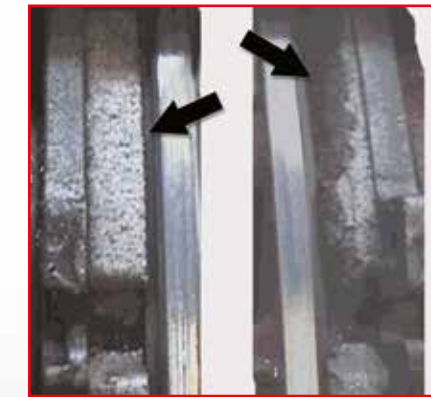
| <b>GÖRÜNÜM</b> | Sürtünme malzemesinde hasarlı kenarlar (kenar ufalanması). |
| <b>SEBEP</b> | Fren balataları kaliperde sıkışmış. Kullanılan parçalar doğru ölçü ve niteliklere uymuyor. |
| <b>SONUÇ</b> | Zamanından önce balata bozunması ve eşitsiz disk aşınması. |

| <b>ÇARE</b> | <ul style="list-style-type: none"> <li>Balataları değiştirin.</li> <li>Kaliperin doğru çalıştığını kontrol edin.</li> <li>Diskin durumunu ve minimum kalınlığı kontrol</li> <li>Gerekli olması halinde, akstaki iki disk de değiştirin.</li> </ul> |
