# ТАБЛИЦА ОПРЕДЕЛЕНИЯ ПРИЧИН НЕИСПРАВНОСТЕЙ ТОРМОЗНЫХ КОЛОДОК И ДИСКОВ ДЛЯ КОММЕРЧЕСКИХ АВТОМОБИЛЕЙ

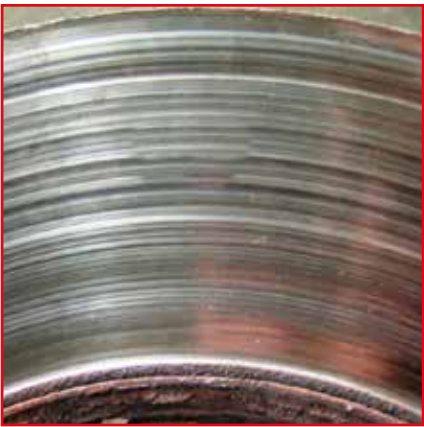
**ВНЕШНИЙ ВИД** Царапины на рабочей поверхности диска.

**ПРИЧИНА** Фрикционный материал колодок слишком грубый для диска или новые колодки были установлены на сильно изношенные диски.

**РЕЗУЛЬТАТ** Снижение эффективности торможения. Возможно проявление нерасчетного распределения усилий при торможении на соответствующей оси.

- Замените колодки.
- Проверьте состояние диска и его минимальную толщину. Если потребуется, замените диск.
- Проверьте качество установленных запасных деталей.

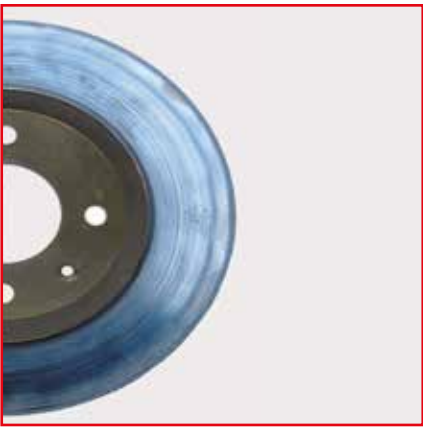
**ВНЕШНИЙ ВИД** Синие полосы на диске, свидетельствующие о структурном изменении материала из-за перегрева.

**ПРИЧИНА** Интенсивное использование тормозов при продолжительном торможении или неправильное торможение при спуске под наклоном.

**РЕЗУЛЬТАТ** Перегрев тормозного диска, из-за которого могли образоваться искривления и трещины на контактной поверхности.

- В обязательном порядке замените тормозные диски и колодки.
- Во время проезда первых 250 км после замены тормозных дисков и колодок избегайте резких торможений, чтобы произошла правильная приработка новых установленных деталей.

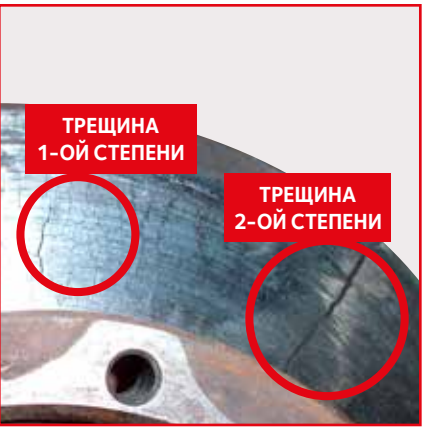
**ВНЕШНИЙ ВИД** Присутствие на поверхности диска трещин 1-ой и 2-ой степеней.

**ПРИЧИНА** Слишком интенсивное использование тормозов, связанное с характеристиками трассы или с перевозимым грузом.

**РЕЗУЛЬТАТ** Вероятность неожиданного механического разрушения тормозного диска, в особенности, если на нем присутствуют трещины 2-ой степени.

- В обязательном порядке замените тормозные диски и колодки; это тем более важно, если на диске есть трещины 2-ой степени, одна из которых идет от наружного диаметра к внутреннему диаметру диска.
- Проверьте состояние тормозных суппортов.

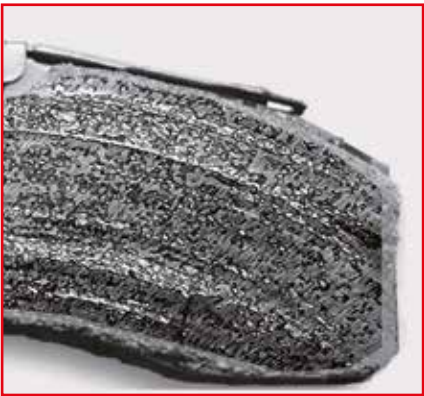
**ВНЕШНИЙ ВИД** Загрязнение фрикционного материала колодок.

**ПРИЧИНА** Загрязнение рабочей поверхности колодки маслосодержащими веществами или растворителями.

**РЕЗУЛЬТАТ** Снижение эффективности торможения. Возможно проявление нерасчетного распределения усилий при торможении.

- Замените колодки.
- Проверьте состояние дисков на соответствующей оси.
- Проверьте отсутствие утечек из ступиц и расположенных рядом с ними компонентов.

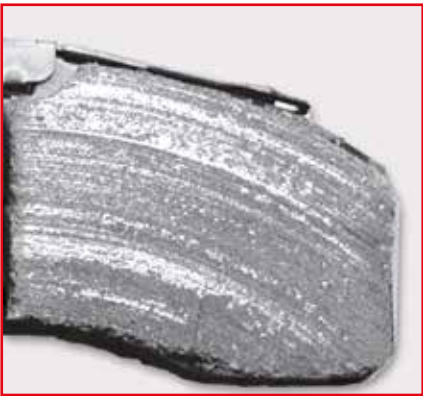
**ВНЕШНИЙ ВИД** "Остекление" рабочей поверхности тормозных колодок.

**ПРИЧИНА** К тормозам прилагается очень малая нагрузка, то есть тормоза используются на низкой скорости и при небольшом давлении.

**РЕЗУЛЬТАТ** Снижение эффективности торможения и характерный шум (скрежет) во время торможения.

- Если изменение выражено не так сильно, можно попытаться восстановить поверхность. Для этого проедьте некоторое расстояние с приложением средней/большой нагрузки на тормоза. В противном случае замените тормозные колодки.
- Проверьте состояние диска и его минимальную толщину.

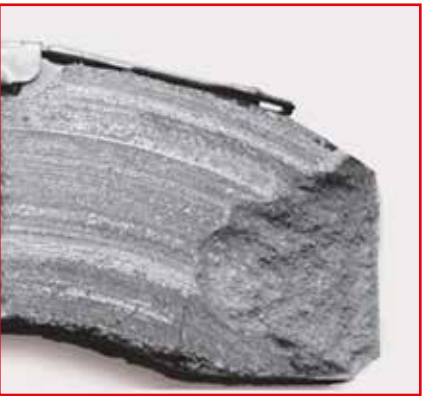
**ВНЕШНИЙ ВИД** Скол фрикционного материала.

**ПРИЧИНА** Вероятные причины – перевозка чрезмерно тяжелого груза, интенсивное торможение или использование неподходящих компонентов тормозной системы.

**РЕЗУЛЬТАТ** Снижение эффективности торможения и характерный шум (скрежет) при торможении.

- Замените колодки.
- Проверьте состояние диска и его минимальную толщину.
- Даже если на автомобиле установлен датчик износа, при каждом регламентном техосмотре в автомастерской и/или раз в полгода проверяйте состояние колодок.

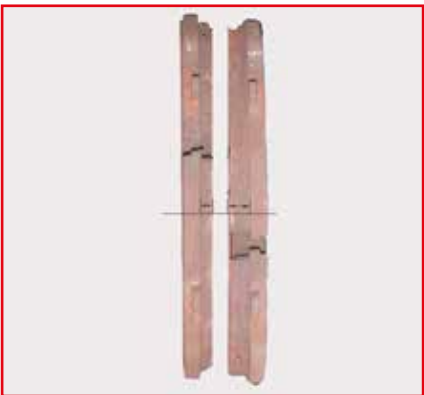
**ВНЕШНИЙ ВИД** Неравномерный износ тормозной колодки.

**ПРИЧИНА** Заклинивание в одном из тормозных суппортов.

**РЕЗУЛЬТАТ** Снижение эффективности торможения. Возможно проявление нерасчетного распределения усилий при торможении на соответствующей оси.

- Замените колодки.
- Проверьте состояние тормозных суппортов.

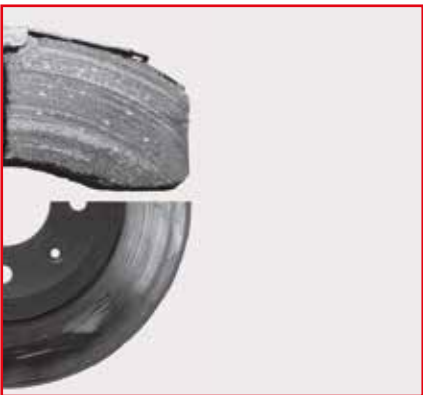
**ВНЕШНИЙ ВИД** Металлические включения на рабочей поверхности колодки.

**ПРИЧИНА** Высокая температура между тормозной колодкой и диском во влажных условиях.

**РЕЗУЛЬТАТ** Износ тормозного диска и характерный металлический скрежет при торможении.

- Замените колодки.
- Проверьте состояние диска и его минимальную толщину
- Если потребуется, замените оба диска на оси.

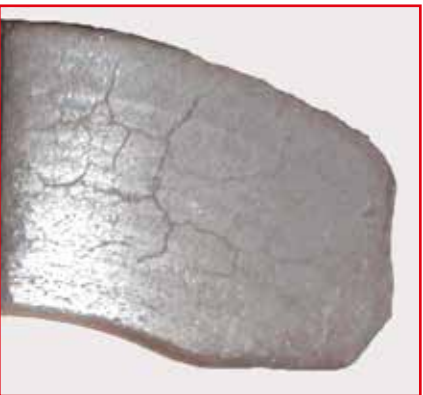
**ВНЕШНИЙ ВИД** Трещины на рабочей поверхности колодки.

**ПРИЧИНА** Избыточная нагрузка или сильный нагрев фрикционного материала.

**РЕЗУЛЬТАТ** Возможный отрыв фрикционного материала с последующим снижением эффективности торможения.

- Замените колодки.
- Проверьте правильность работы тормозного суппорта.
- Проверьте состояние диска и его минимальную толщину.
- Если потребуется, замените оба диска на оси.

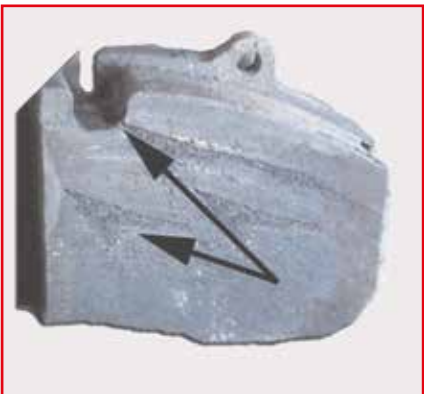
**ВНЕШНИЙ ВИД** Чрезмерный износ тормозных дисков и

**ПРИЧИНА** Возможное попадание песка, грязи или земли во фрикционный материал или неполный возврат шестерни тормозного суппорта.

**РЕЗУЛЬТАТ** Слишком сильно изношена одна или несколько тормозных колодок; если колодка не оснащена датчиком износа – риск возникновения повреждений.

- Замените колодки.
- Проверьте состояние диска и его минимальную толщину.
- Если потребуется, замените оба диска на оси.

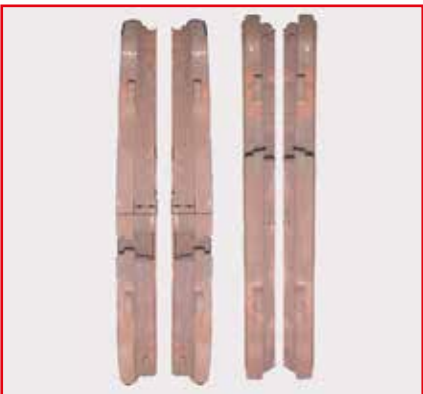
**ВНЕШНИЙ ВИД** Неравномерный износ тормозных колодок, расположенных на одной оси.

**ПРИЧИНА** Неправильный возврат колодок в суппорте при торможении на одной и той же оси.

**РЕЗУЛЬТАТ** Если речь идет о направляющей оси, то эта неисправность может привести к неустойчивости при отпускании тормозов.

- Замените колодки.
- Проверьте правильность работы тормозного суппорта.
- Проверьте состояние диска и его минимальную толщину.
- Если потребуется, замените оба диска на оси.

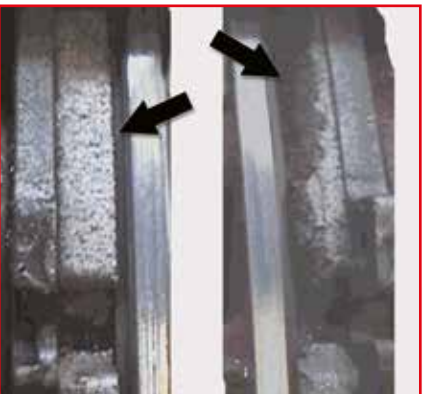
**ВНЕШНИЙ ВИД** Выкрашивание кромки фрикционного материала (раскрошенные края).

**ПРИЧИНА** Заедание тормозной колодки в суппорте. Используемые компоненты имеют неправильные размеры и не соответствуют спецификациям.

**РЕЗУЛЬТАТ** Преждевременный износ тормозной колодки и неравномерный износ диска.

- Замените колодки.
- Проверьте правильность работы тормозного суппорта.
- Проверьте состояние диска и его минимальную толщину.
- Если потребуется, замените оба диска на оси.
